# Fotodokumentation

Neubau EFH Musterweg 99,  
Parz. 1000, 9999 Musterdorf  
Aufnahme Rissprotokoll: 10.08.2014

EFH Muster, Musterweg 12,  
Parz. Nr. 2222, Assek-Nr. 1111

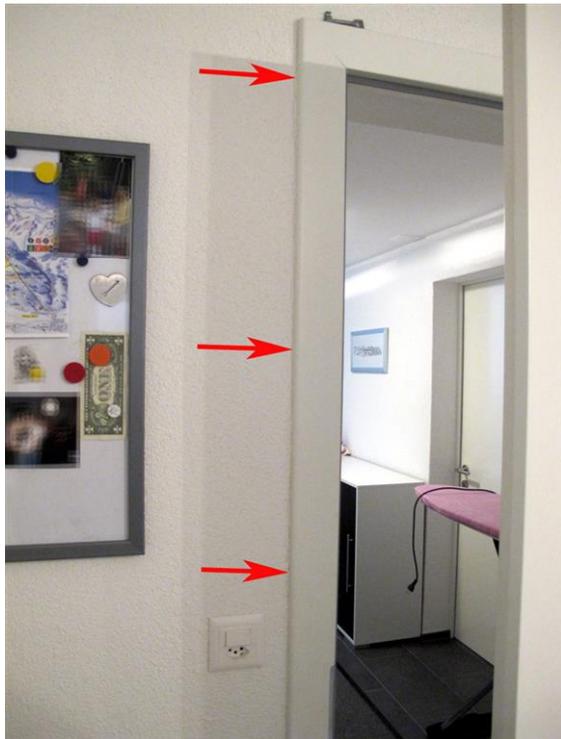
Foto 1: IMG\_0001.jpg / Innen UG / Büro

Vertikalriss bei Übergang Türrahmen zu Wand (Materialwechsel). Ab OK Türrahmen Risslänge ca. 1.6m.

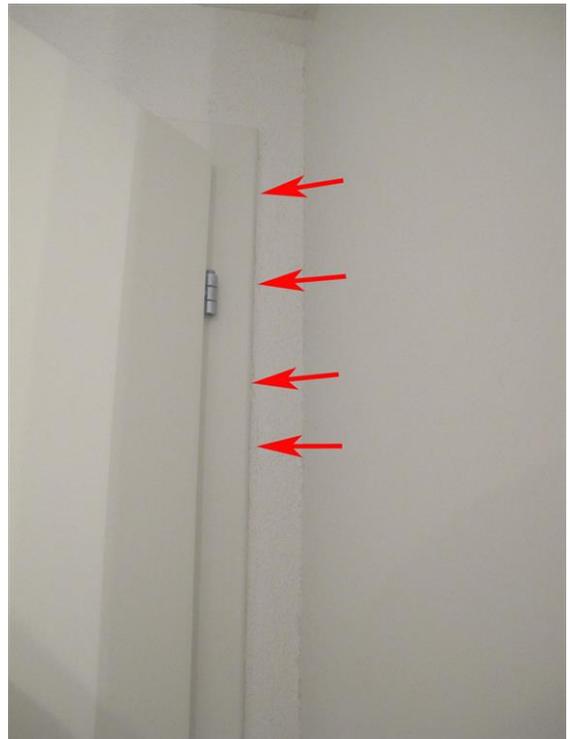
Foto 2: IMG\_0002.jpg / Innen UG / Büro

Div. kleine Vertikalrisse an Wand zwischen Türrahmen und Kasten. (Haarrisse)

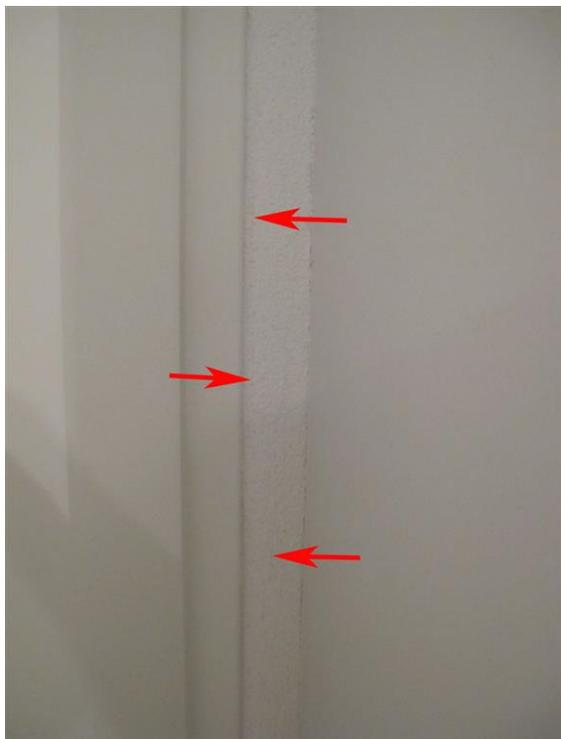
Foto 3: IMG\_0003.jpg / Innen UG / Büro

Fortsetzung unten.

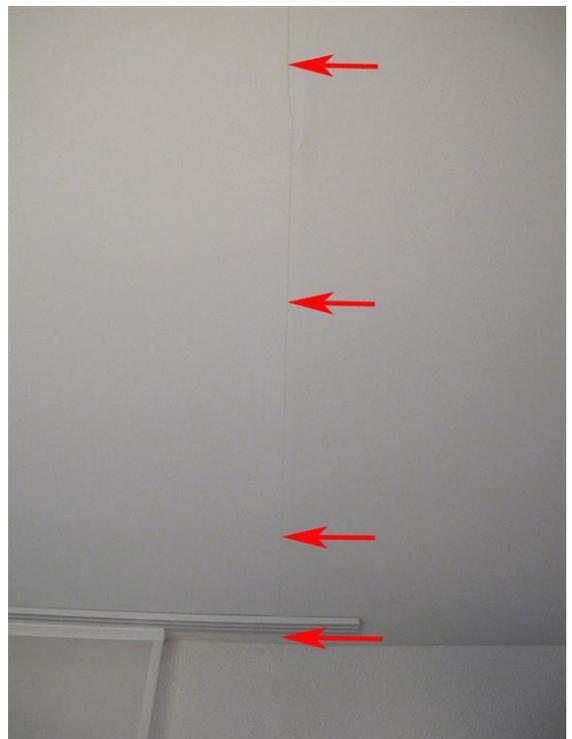
Foto 4: IMG\_0007.jpg / Innen UG / Hobbyraum

Haarriss in Decke,.....

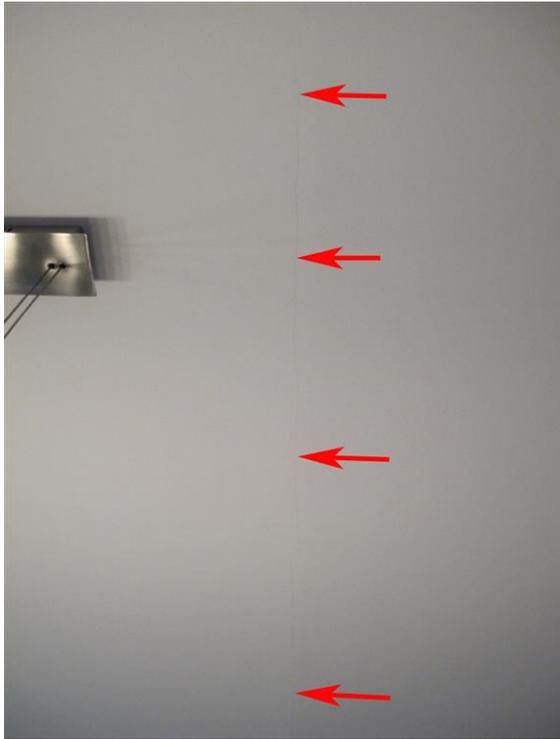
Foto 5: IMG\_0006.jpg / Innen UG / Hobbyraum

neben Lampe ob Esstisch.

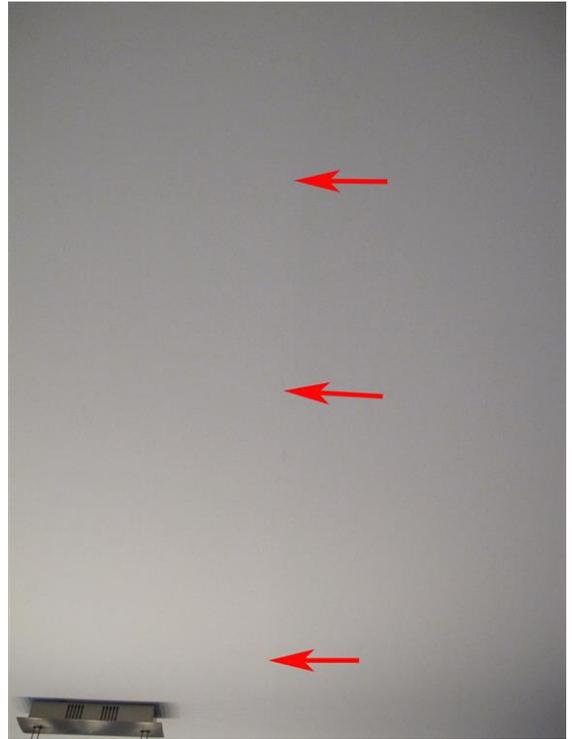
Foto 6: IMG\_0005.jpg / Innen UG / Hobbyraum

Risslänge ca. 3m (ab westlicher Wand bis ca. 45cm vor östlicher Wand des Essbereichs).

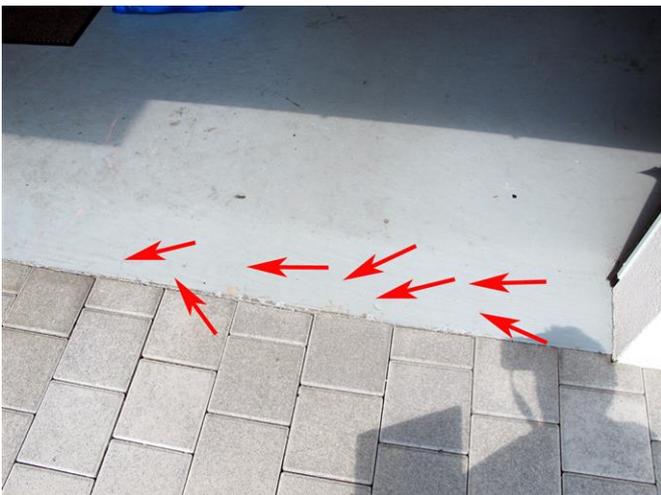
Foto 7: IMG\_0014q.jpg / Innen EG / Garage

Diverse Haarrisse in Betonboden, bei Zugang zu Garage.

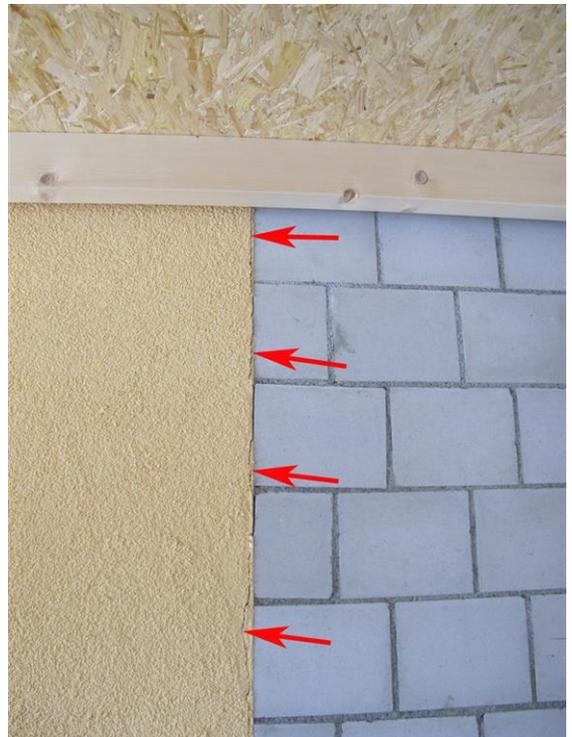
Foto 8: IMG\_0012.jpg / Innen EG / Garage

Vertikalriss an westl. Wand der Garage. Ca. 7cm unter Holzdecke beginnend.....

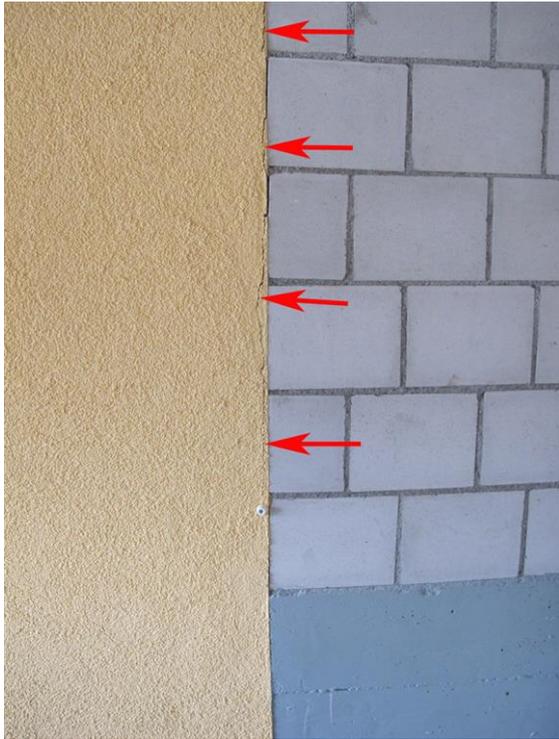
Foto 9: IMG\_0013.jpg / Innen EG / Garage

und bis zu Türpuffer reichend. L = 1.22m.

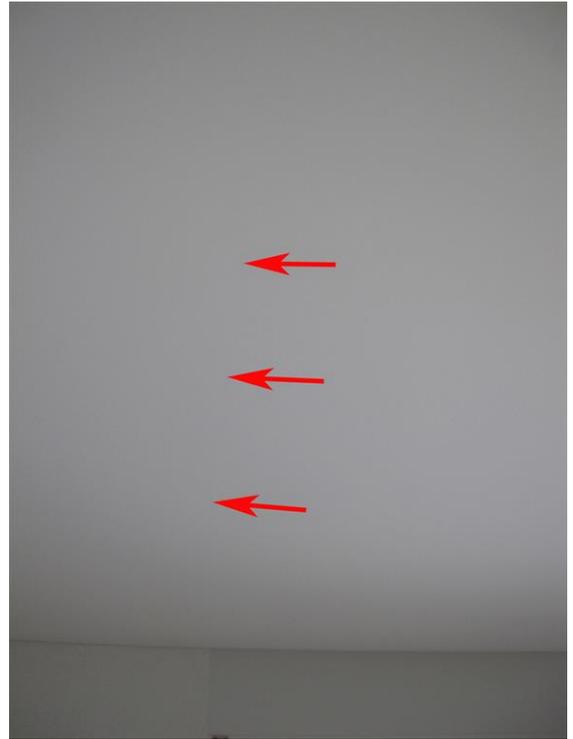
Foto 10: IMG\_0008.jpg / Innen EG / Zimmer Südwest

Haarriss in Decke (auf Höhe des Fensterrahmens links). Risslänge ca. 70cm.

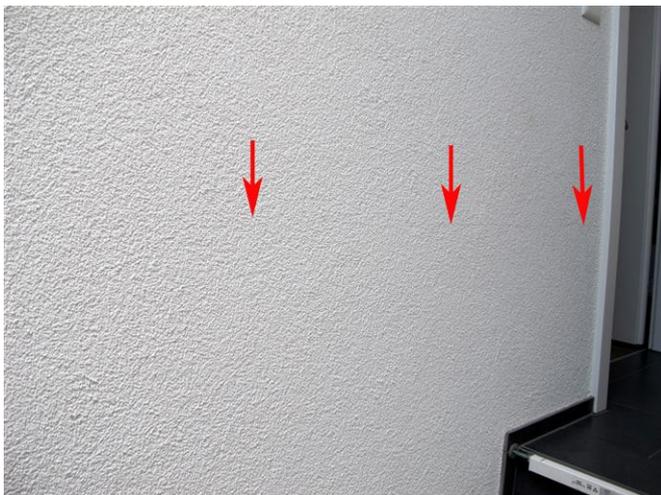
Foto 11: IMG\_0009q.jpg / Innen EG-OG / Treppenaufgang

Horizontalriss links von Türe zu Kinderzimmer (gegenüber Badezimmer). Ca. 49cm über Plättliboden im OG. Risslänge ca. 1.41m.

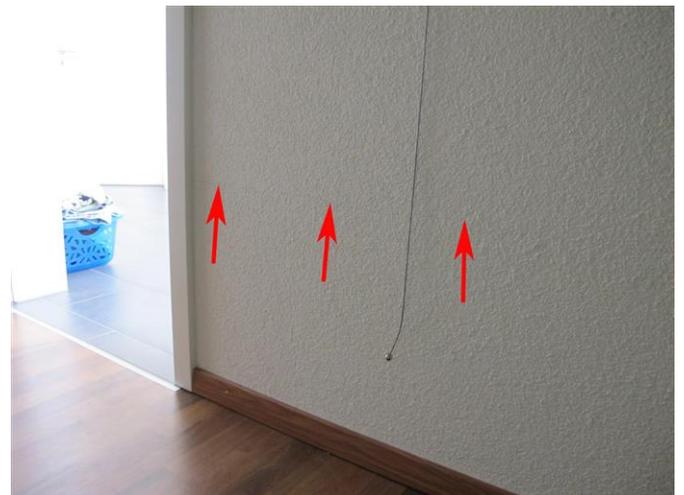
Foto 12: IMG\_0010q.jpg / Innen OG / Zimmer Nordost

Horizontalriss rechts neben Zimmertüre. Ca. 49cm über Laminatboden. Risslänge ca. 1.35m.

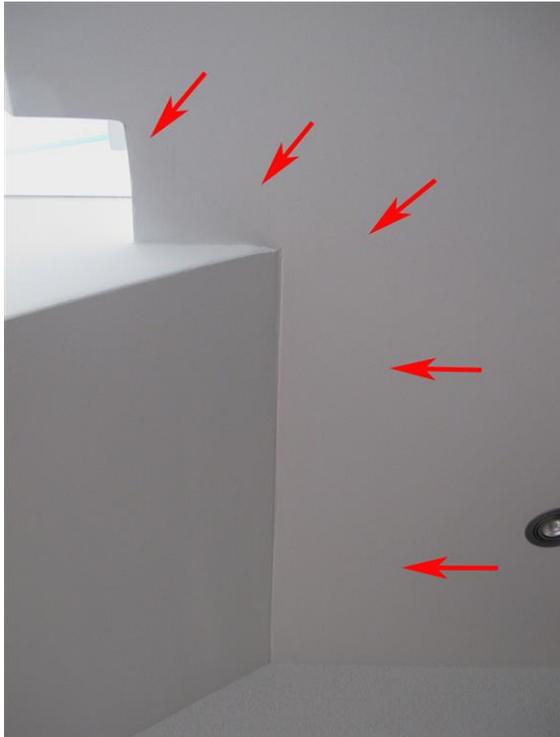
Foto 13: IMG\_0004.jpg / Innen OG / Flur

Haarriss an Decke Treppenabgang, Risslänge ca. 1,10m.

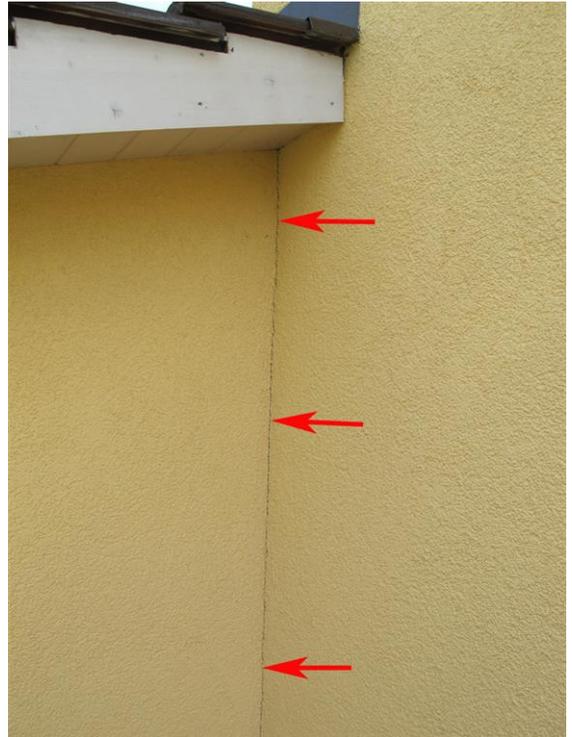
Foto 14: IMG\_0018.jpg / Aussen Fassaden / Nord

Vertikalriss in Ecke bei Garagenanbau. Von Täferdecke,.....

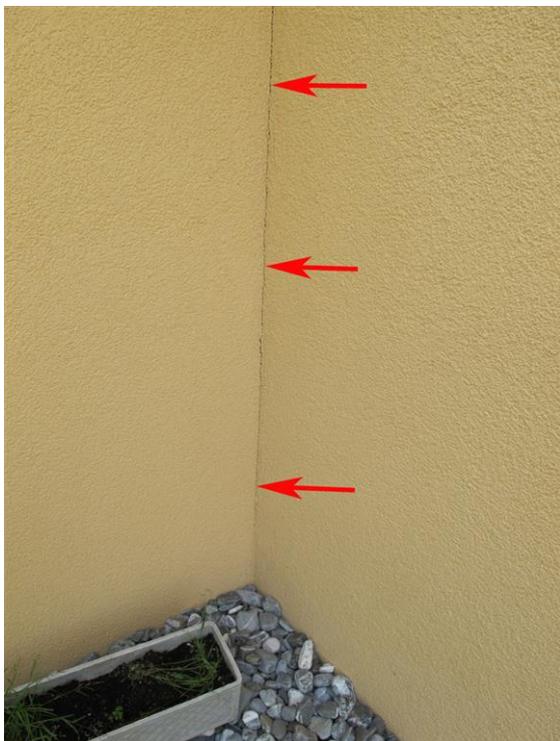
Foto 15: IMG\_0019.jpg / Aussen Fassaden / Nord

bis Terrain reichend. Gegenüberliegende Seite des Risses in Garage.

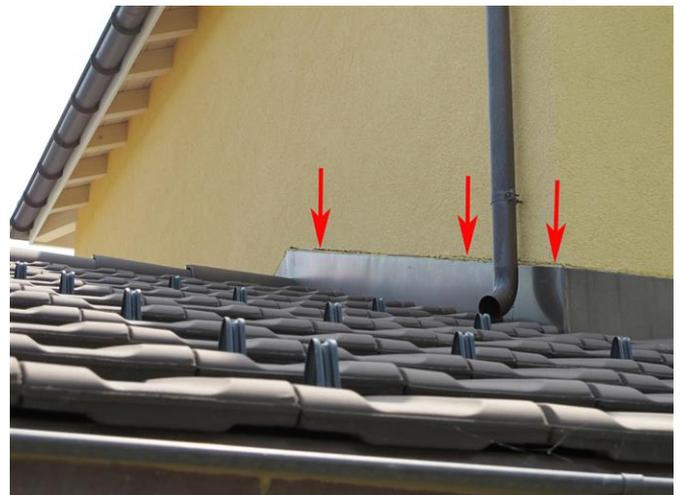
Foto 16: IMG\_0021q.jpg / Aussen Fassaden / Ost

Riss entlang Kupferblech Garagendach.
